# 【メタルドクターのテスト検証報告書】

～未来のためにエネルギーセーブ～

NEO NAGASHIMA DEVELOPMENT CO.,LTD

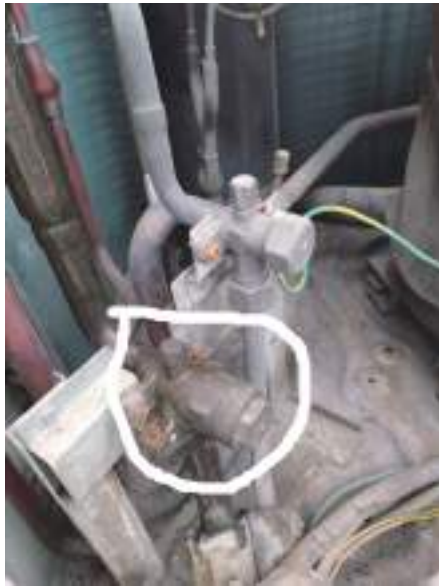
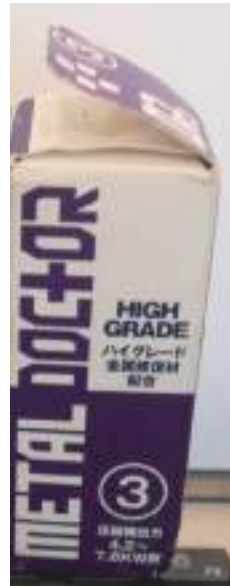
【商品名】メタルドクター③

【電圧/Hz】380V/50Hz

【冷媒ガス】R22

対象機種はDAIKIN製の空調機え室外機1台で室内機1台を稼働させるユニットタイプの物です。

今回はこちら1台分にメタルドクター③1個を冷媒口から注入しその修復効果を検証致します。

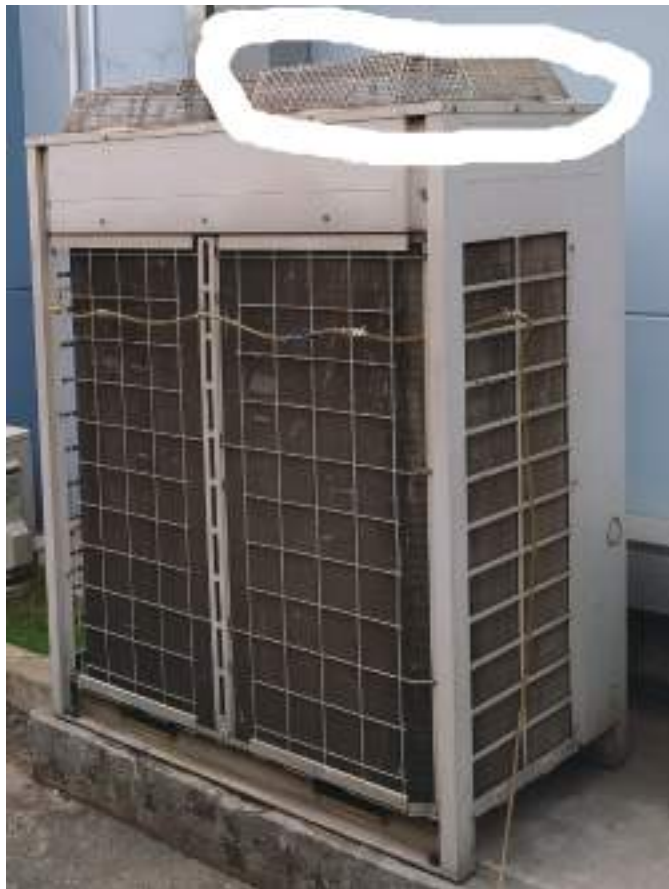
空調室外機の【吹き出し口】に温度ロガーを設置し、施工前と施工後の温度変化を計測致しました。

金属摩耗修復剤はコンプレッサーの性能回復の効果があります為、実際の温度変化から効果の確認を行います。

※データは1分間に1回記録

※設定温度は一定
